NATURGEFAHRENNACHWEIS MEHRZWECKGEBÄUDE DÖRFLI RIEMENSTALDEN

Gemeinde: Riemenstalden
Objekt: Neubau Werkhof Dörfli Riemenstalden
Grundeigentümer: Franz Gisler, Dörfli 3, 6452 Riemenstalden
Bauherrschaft: Gemeinde Riemenstalden, Dörfli 9, 6452 Riemenstalden

Sarnen, 24. Januar 2022

Projektnummer: 2138

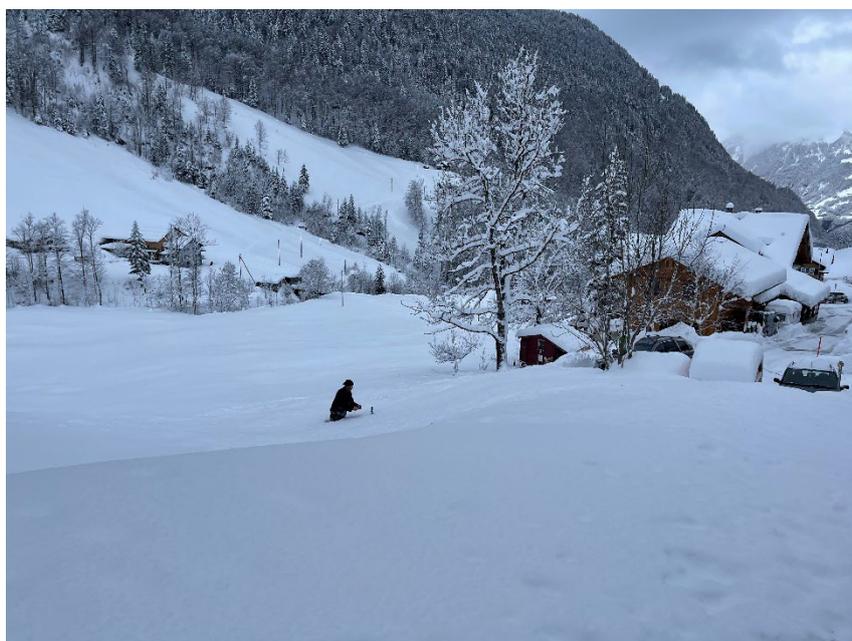
Standort des geplanten MZG (belop gmbh, 09.12.2021).

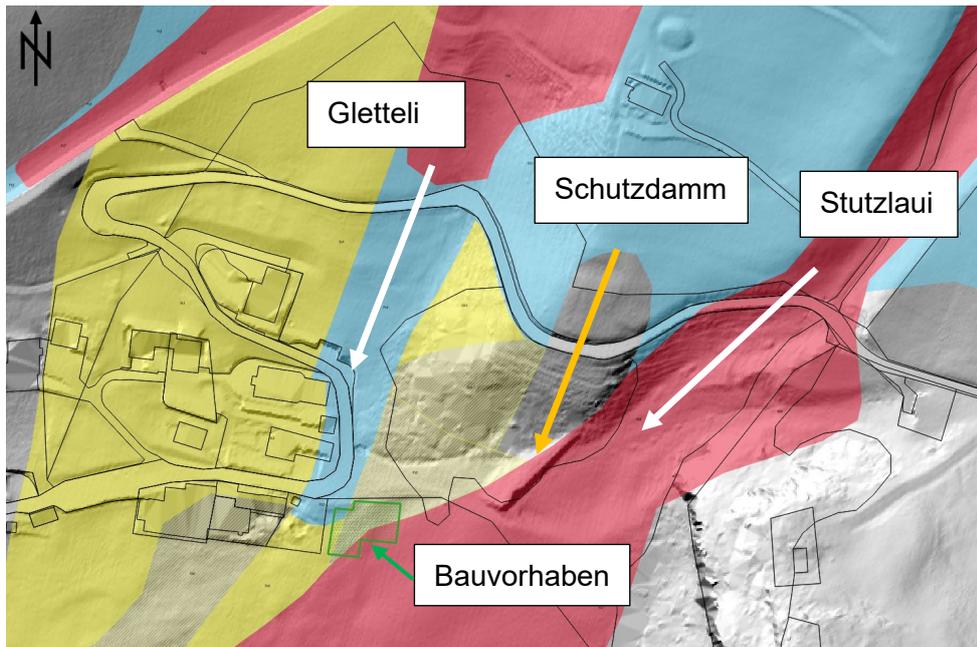
Abbildung 1: Gefahrenkarte Lawine (Ausschnitt aus Stellungnahme AWN/FBN, 9.11.2021)

In Abbildung 1 ist die Gefährdung gemäss der aktuell gültigen Gefahrenkarte durch den Lawinenzug Stutzlauri und dem Lawinenzug Glettelri ersichtlich.

Anlässlich einer Vorabklärung beim Kanton Schwyz bezüglich Machbarkeit des Bauvorhabens stellte sich die Frage bezüglich Wirksamkeit des Schutzdamms östlich des Bauvorhabens (oranjer Pfeil in Abbildung 1). Der Schutzdamm wurde 1982/83 erstellt und weist eine Höhe von ca. 4 m auf. Er ist in Abbildung 3 ersichtlich.

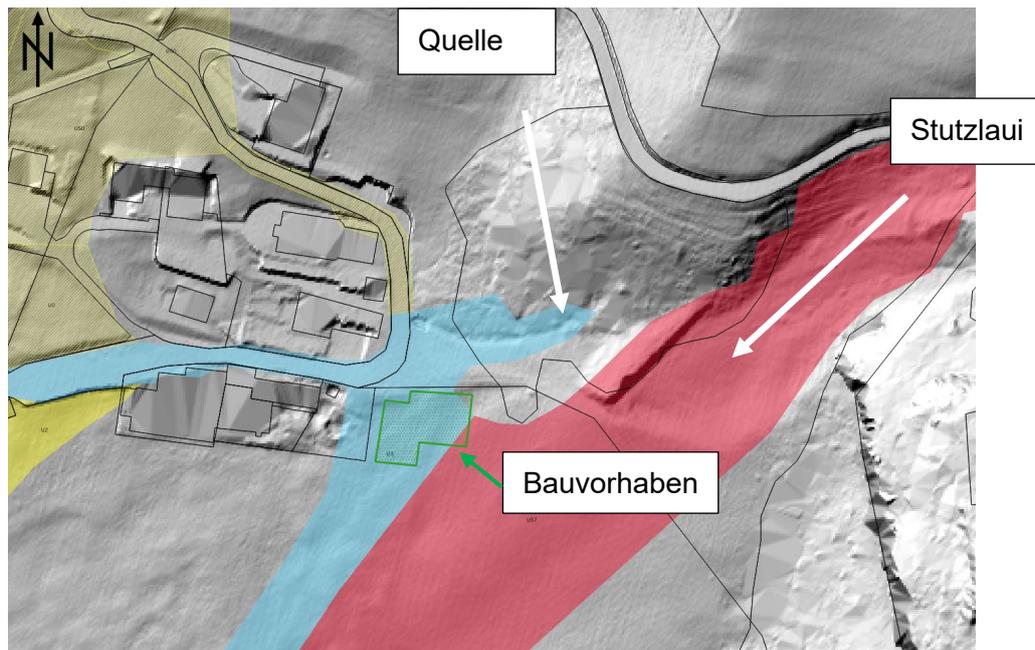
Abbildung 2: Gefahrenkarte Wasserprozesse (Ausschnitt aus Stellungnahme AWN/FBN, 9.11.2021)

Im Weiteren wird das Bauvorhaben durch eine Quelle sowie Hochwasserabflüsse der Stutzlauri gefährdet (vgl. Abbildung 2).

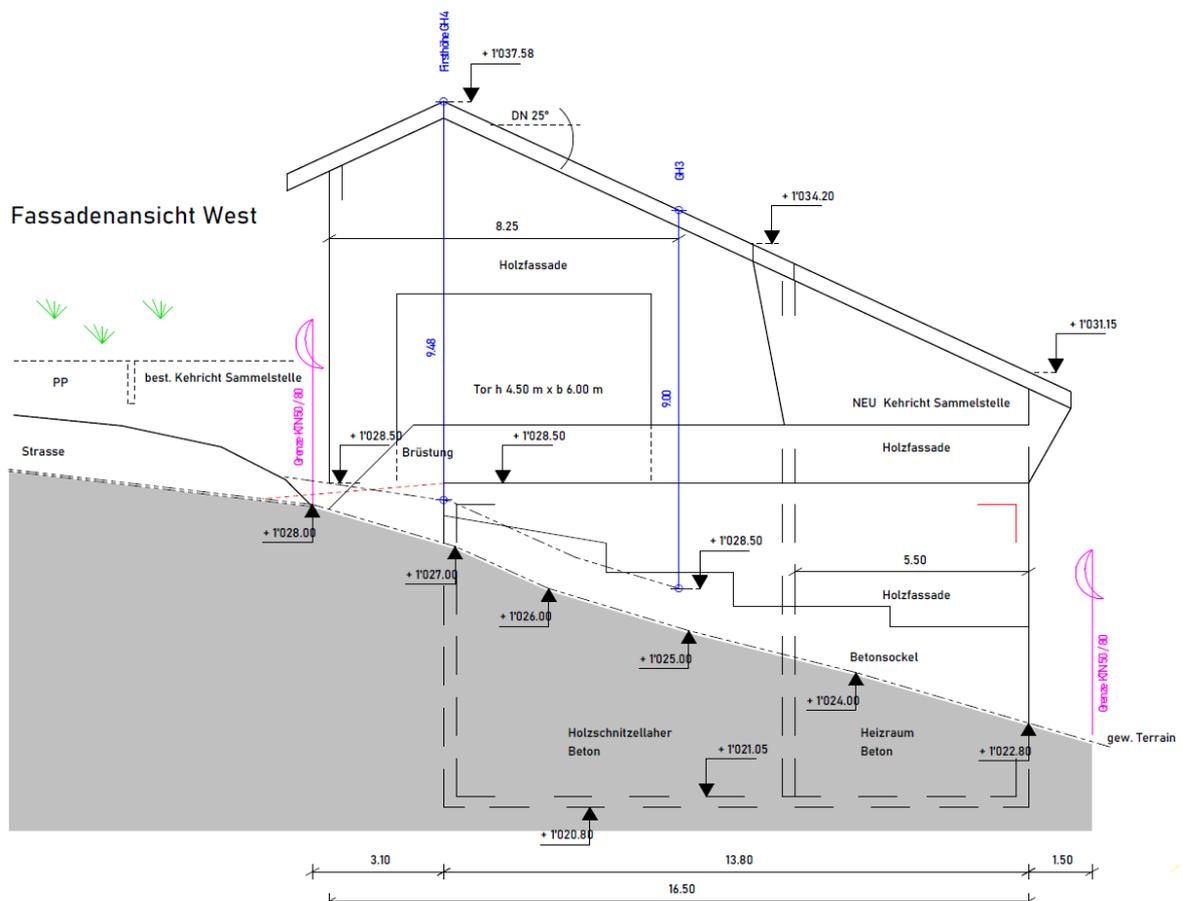
Abbildung 4: Ansicht West-Fassade (Niklaus Betschart Baurealisation GmbH, 13.09.2021).

Das Bauvorhaben sieht vor einen neues zweigeschossiges Mehrzweckgebäude zu errichten. Im Untergeschoss soll eine Hackschnitzel-Heizzentrale errichtet werden und im Obergeschoss ein Werkhof der Gemeinde. Das Gebäude ist als Holzbau auf einem Betonsockel geplant.

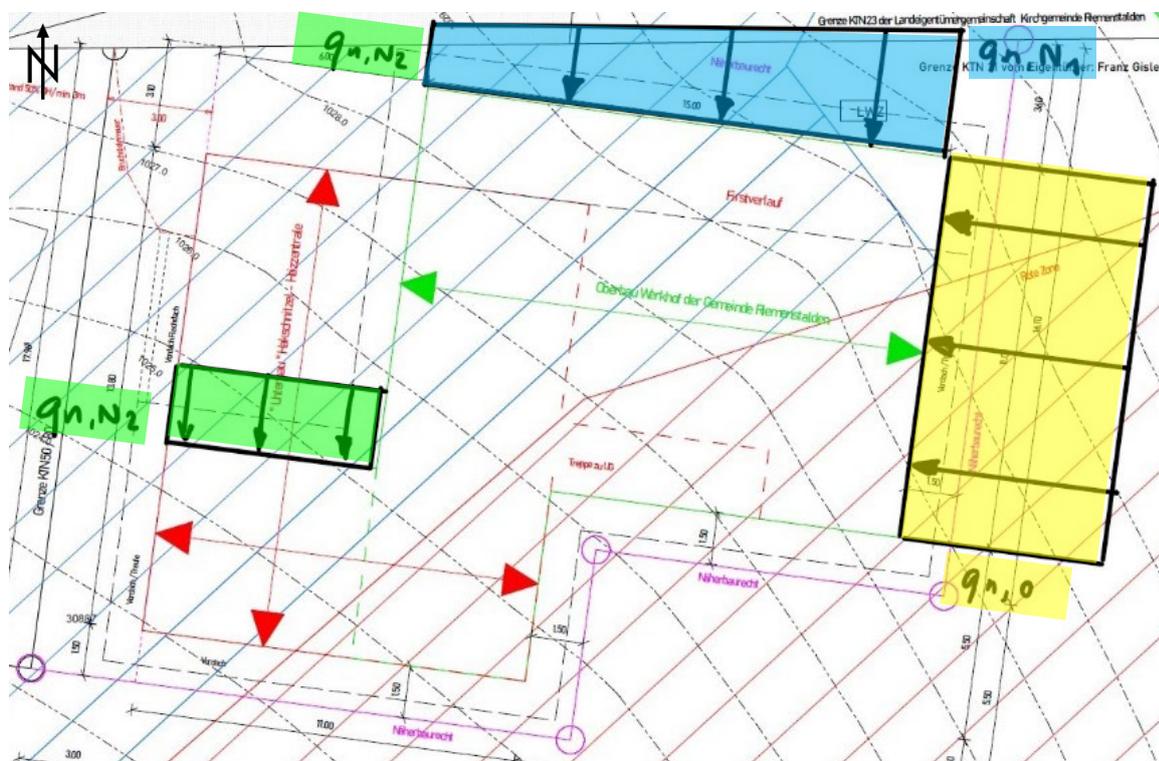
Abbildung 5: Belastungsschemas im Grundriss. Die Einwirkungen an der Nordfassade nehmen linear von Ost nach West ab.

Die Abbildungen unten zeigen die Belastungsschemas. Zur Vereinfachung wurde auf die Berücksichtigung einer Stauhöhe an der Nordfassade verzichtet, da diese aufgrund der geringen Geschwindigkeiten klein ist.

$$q_{n,N1} = 10 \text{ kN/m}^2$$

$$q_{n,N2} = 5 \text{ kN/m}^2$$

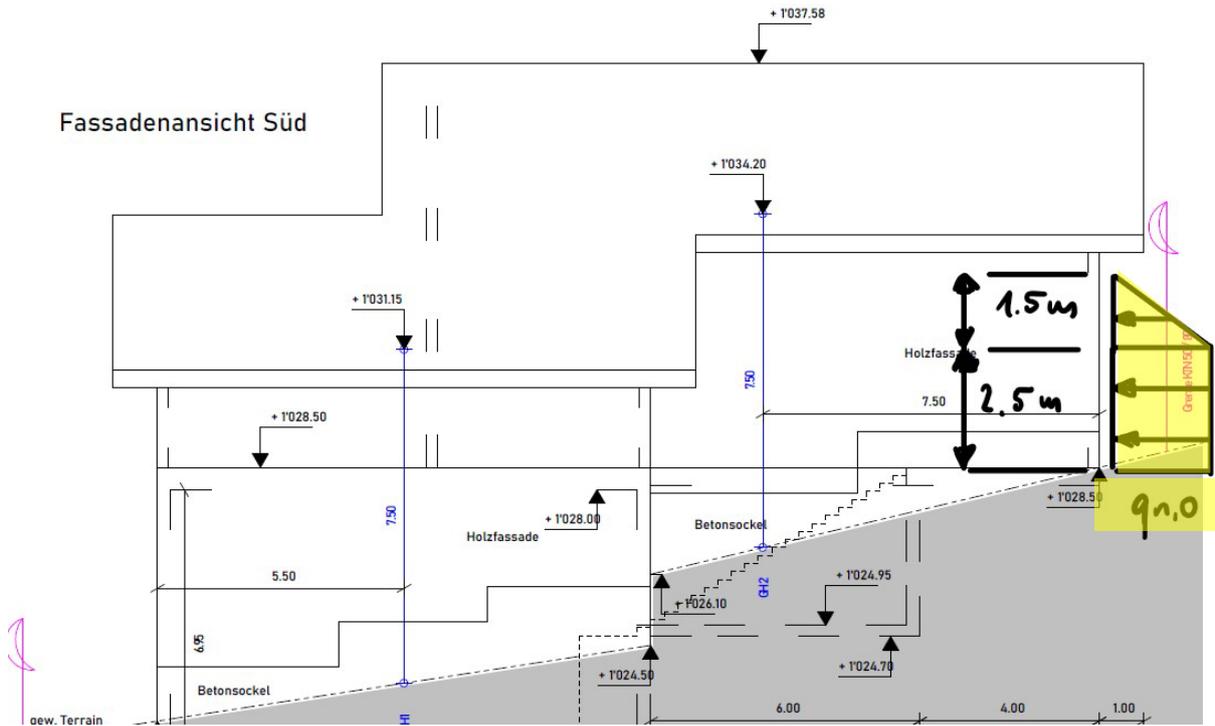
Abbildung 6: Belastungsschema an der Ostfassade, welche durch die Stutzlauri gefährdet wird. Innerhalb der Stauhöhe nimmt der Druck linear auf 0 ab.

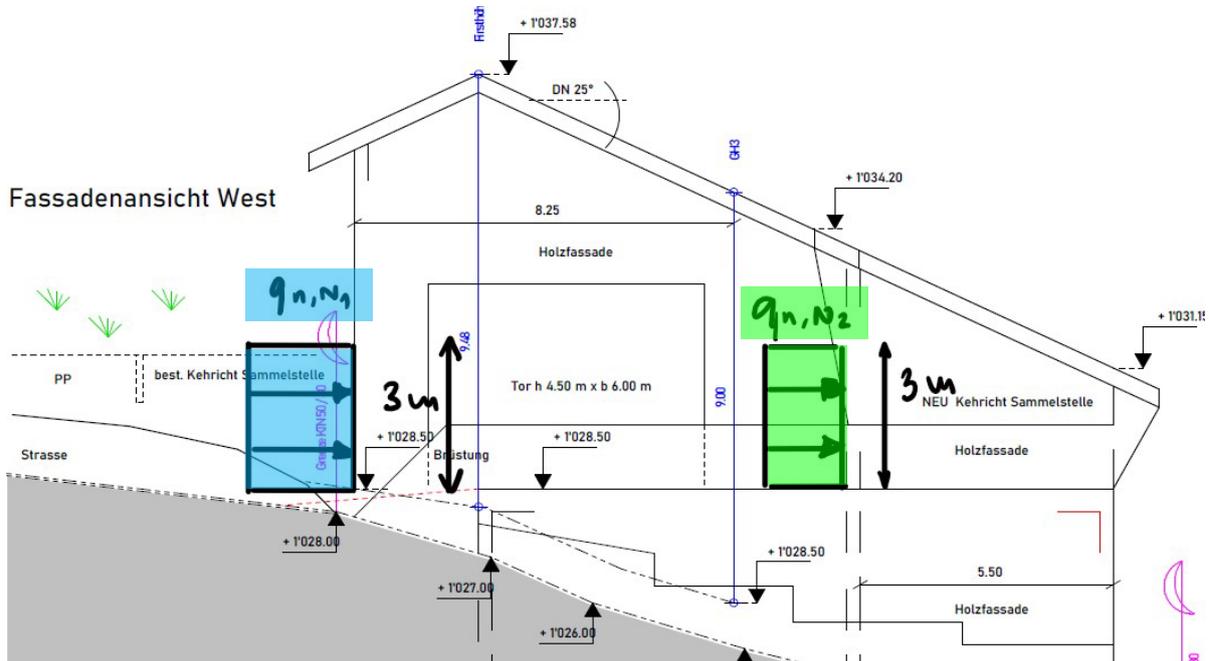
Abbildung 7: Belastungsschema an der Nordfassade. Das Schema links zeigt die Einwirkung an der östlichen Ecke mit $q_{n,N1}$. Am westlichen Ende der Fassade ist $q_{n,N2}$ zu berücksichtigen. Zudem kann die Höhe der Einwirkungen am östlichen Ende der Nordfassade auf 2 m reduziert werden. Die Situation bei der Kerichtsammelstelle ist auf dem Plan nicht klar ersichtlich. Falls an der obigen Position keine Wand vorgesehen ist, gelten die Einwirkungen sinngemäss auch für eine andere Position.

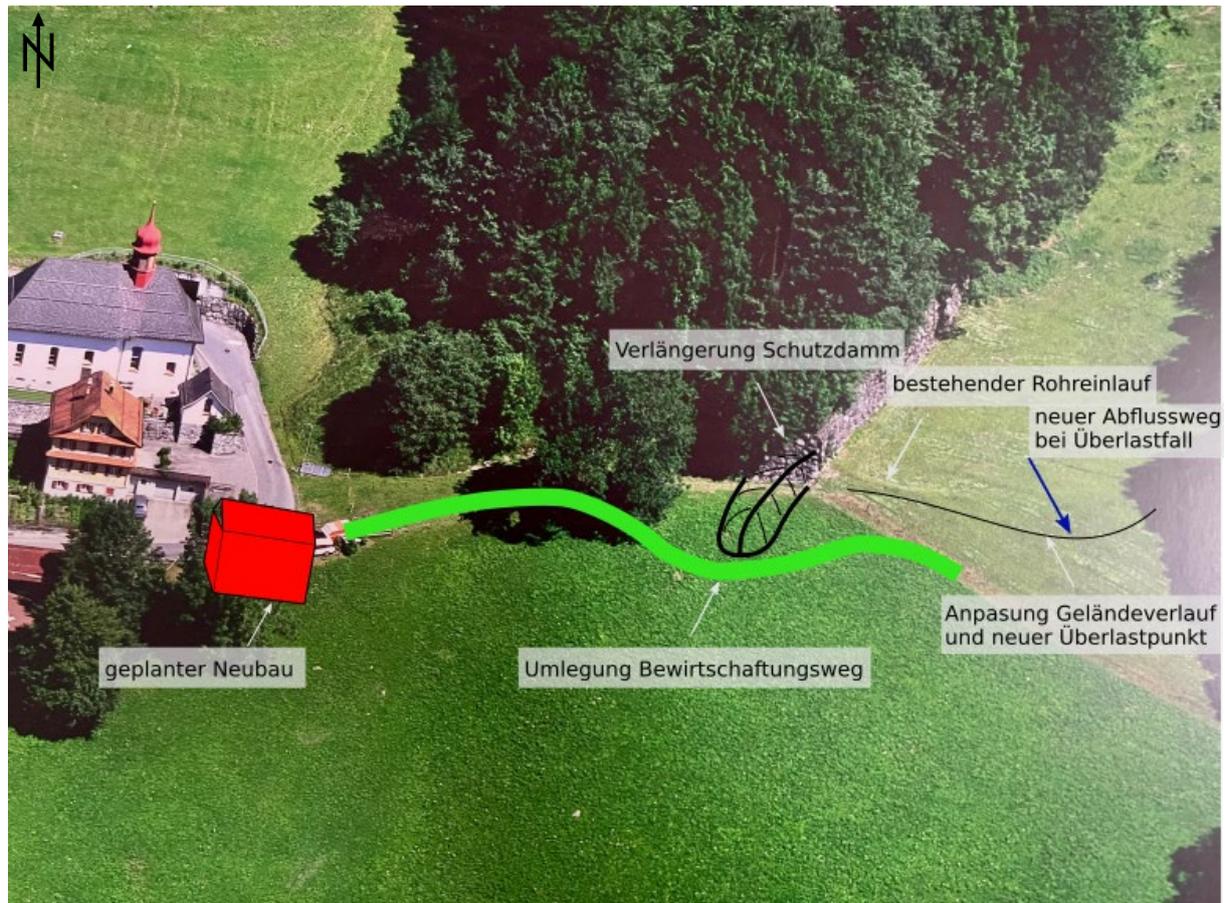
Abbildung 8: Skizze der Geländeangepassung und Umlegung Bewirtschaftungsweg.

Wegen der Verlängerung des Schutzdammes muss der bestehende Bewirtschaftungsweg im Bereich des Dammes gegen Süden verschoben werden. Idealerweise werden die Massnahmen im Massenausgleich durchgeführt und das Material aus dem östlichen Abtrag für die Dammschüttung und Wegverschiebung verwendet.

Die geplanten Anpassungen sind in Abbildung 8 skizziert.
